**ANÁLISE DA INTEGRIDADE DA REGIÃO ABAIXO DA
SUPERFÍCIE NO TORNEAMENTO DE MATERIAIS
ENDURECIDOS COM FERRAMENTAS DE PCBN E METAL-
DURO**

Dissertação submetida ao Programa de
Pós-Graduação em Engenharia
Mecânica da Universidade Federal de
Santa Catarina para a obtenção do Grau
de Mestre em Engenharia Mecânica.
Orientador: Prof. Rolf Bertrand
Schroeter, Dr. Eng.

Florianópolis
2016

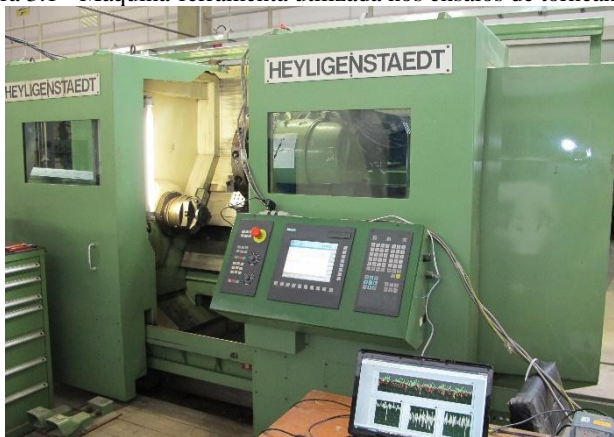
Figura 3.1 - Máquina-ferramenta utilizada nos ensaios de torneamento.

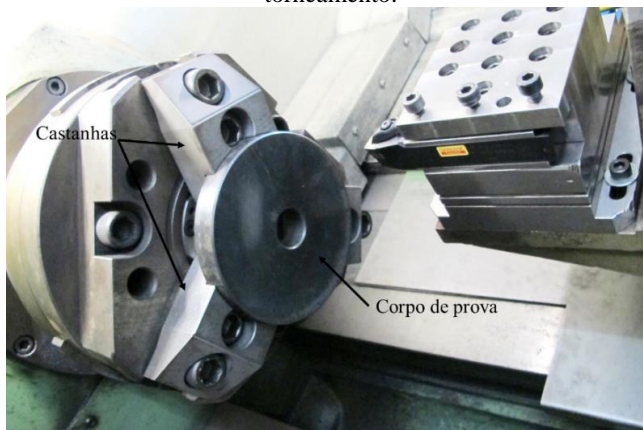
Figura 4.1 – Conjunto de fixação do corpo de prova nos ensaios de torneamento.

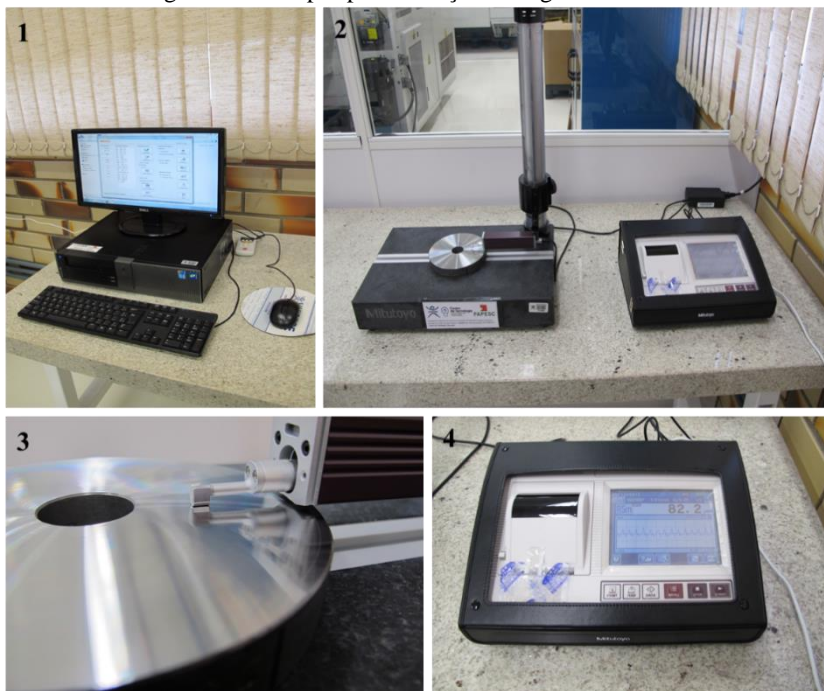
Figura 4.5 – Etapas para medição da rugosidade 2D.

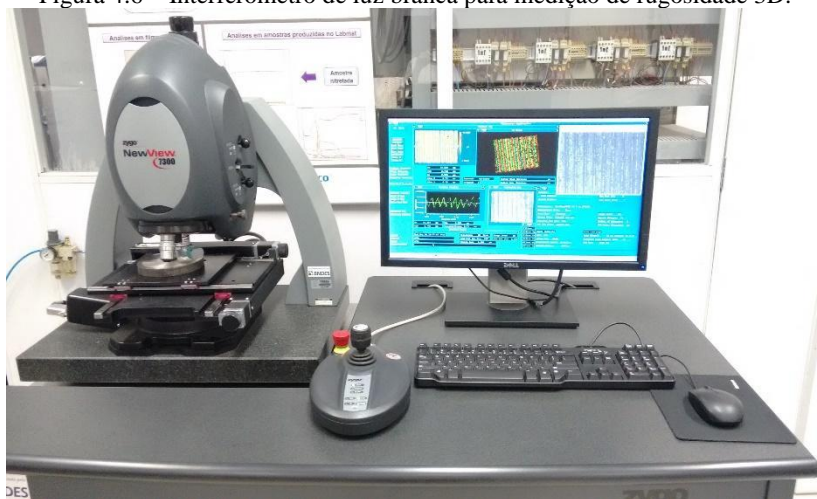
Figura 4.6 – Interferômetro de luz branca para medição de rugosidade 3D.

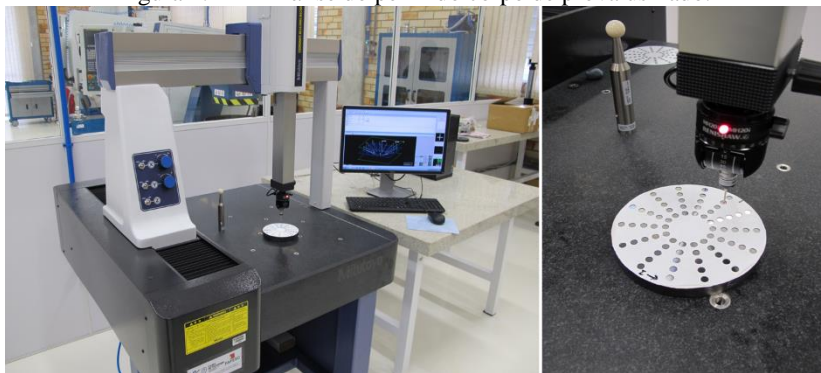
Figura 4.12 – Análise do perfil do corpo de prova usinado.
